UNIVERSIDAD COLEGIO MAYOR DE CUNDINAMARCA

**DIAGNÓSTICO DE LA ACCESIBILIDAD PARA PERSONAS CON DISCAPACIDAD FÍSICA
EN UNICOLMAYOR: UNA PROPUESTA PARA LOGRAR AMBIENTES EDUCATIVOS
INCLUSIVOS**

**PROYECTO DE INVESTIGACIÓN PARA OBTENER EL TÍTULO DE
MAGISTER EN DESARROLLO HUMANO**

BOGOTA, 2024

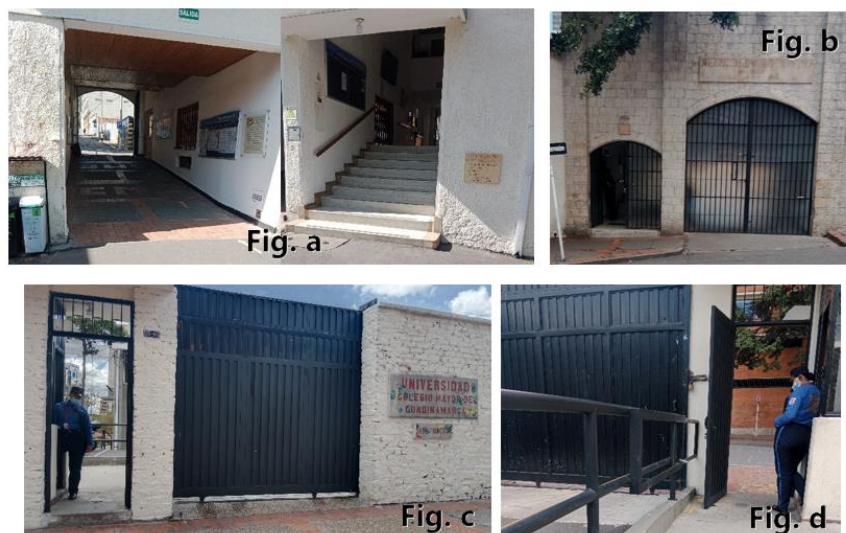
Figura 2.
Ingresos peatonales y vehiculares UCMC

Nota: a) entrada principal calle 28 vista interna; b) entrada principal calle 28 vista externa; c) entrada calle 5ta vista externa; d) entrada calle 5ta vista interna (fotos tomadas en septiembre 2024)

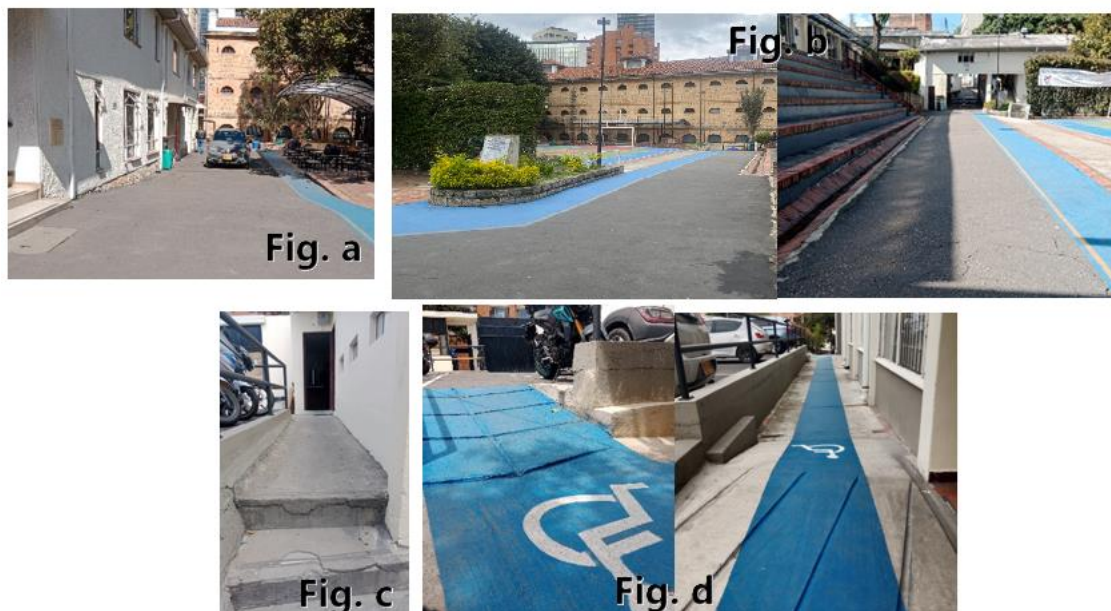
Figura 3.
Itinerarios al ingreso de las entradas de la UCMC

Al ingresar por la calle 28, se encuentra el primer itinerario que lleva al polideportivo donde hay total accesibilidad para las PcD, sin embargo, por las condiciones del terreno, ya se presentan las primeras escaleras que limitarían el acceso a personas usuarias de silla de ruedas y dificulta el acceso de personas usuarias de muletas para las oficinas de admisiones, registro y control, contabilidad y biblioteca. Por otra parte, la entrada de la carrera 5, gracias a los aportes de un trabajo de grado realizado por una estudiante de la Maestría en desarrollo humano, se realizaron adecuaciones que incluyen la presencia de rampas que facilitan el acceso a los salones y oficinas del edificio Colombia uno de los principales edificios de la universidad. (figura 3)

Nota: a) itinerario calle 28 que dirige hacia la rectoría; b) itinerario calle 28 que lleva al polideportivo; c) itinerario de ingreso peatonal carrera 5ta; d) itinerario carrera 5ta para persona usuaria de silla de ruedas. (fotos tomadas en septiembre 2024)

Como se puede observar en las figuras el ancho de los pasillos permiten el tránsito de dos transeúntes, incluyendo personas usuarias de silla de ruedas, las cuales ocuparían un espacio de 50 a 70 cm, sin embargo, en algunos pasillos se observó la presencia de mobiliario estable, que puede dificultar o presentar un obstáculo para la movilidad como se verá en imágenes posteriores.

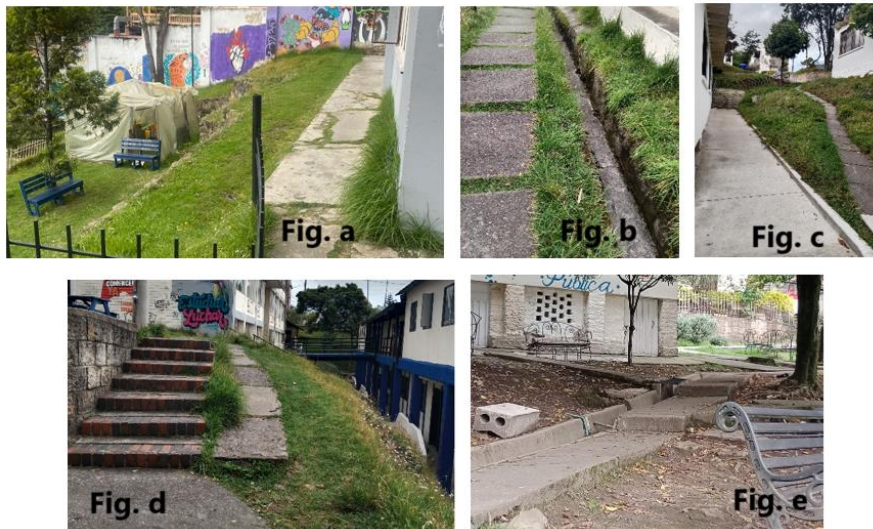
Figura 4.
Desniveles Presentes en el Terreno de la UCMC.

Nota: a) frente al salón EPZ07; b) pasillo detrás del edificio Simón Bolívar; c) frente al centro de estudios pedagógicos/ centro de idiomas; d) pasillo parque social edificios la Paz y Simón Bolívar; e) parte posterior del programa de Ciencias Básicas. (fotos tomadas en septiembre 2024)

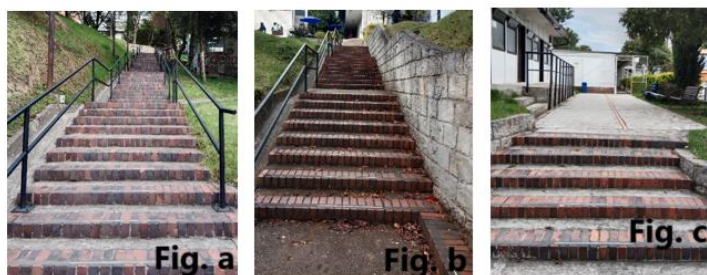
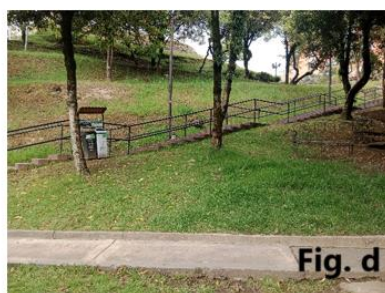
Figura 5.
Escaleras Exteriores Sector Sur.

Nota: a) escalera principal lado sur; b) escalera que conecta a la carrera quinta; c) pasillo programa ciencias básicas y enfermería; d) inclinación y descansos escalera lado sur. (fotos tomadas en septiembre 2024)

De igual forma en la figura 5 se puede observar que estas escaleras cumplen con la superficie antideslizante en los escalones, que también cuenta con barandillas a ambos lados a una altura funcional para las personas, que están firmemente anclados al piso, sin embargo, no cuentan con rejilla entre la misma barandilla lo que permite pasar entre ellas.

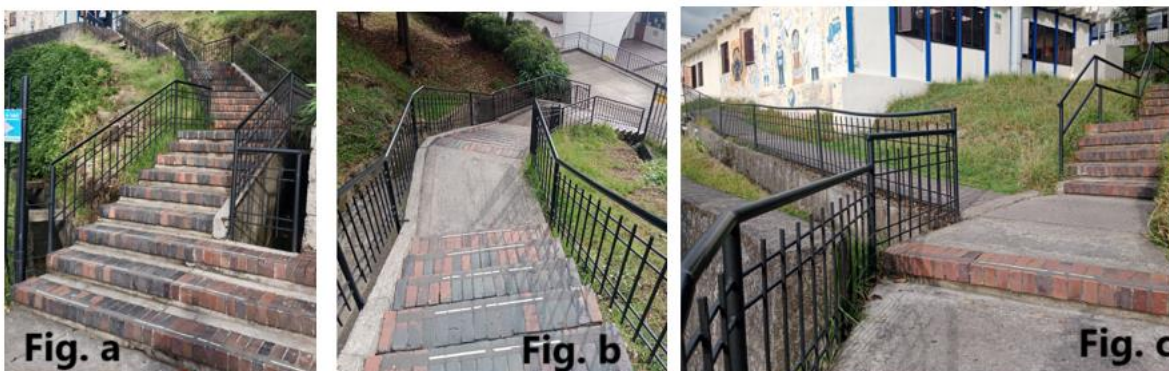
Figura 6.
Escaleras Exteriores Sector Norte.

Nota: a) escalera principal lado norte; b) curva escalera lado norte; c) bifurcación de la escalera. (fotos tomadas en septiembre 2024)

Esta escalera no cumple con los requerimientos de inclinación (46°), tiene una anchura algo reducida (1.17m) cumple con la huella (34cm) y contrahuella (17cm) de los escalones; el número de escalones es acorde a la norma (10 escalones) y el espacio de descanso entre tramos

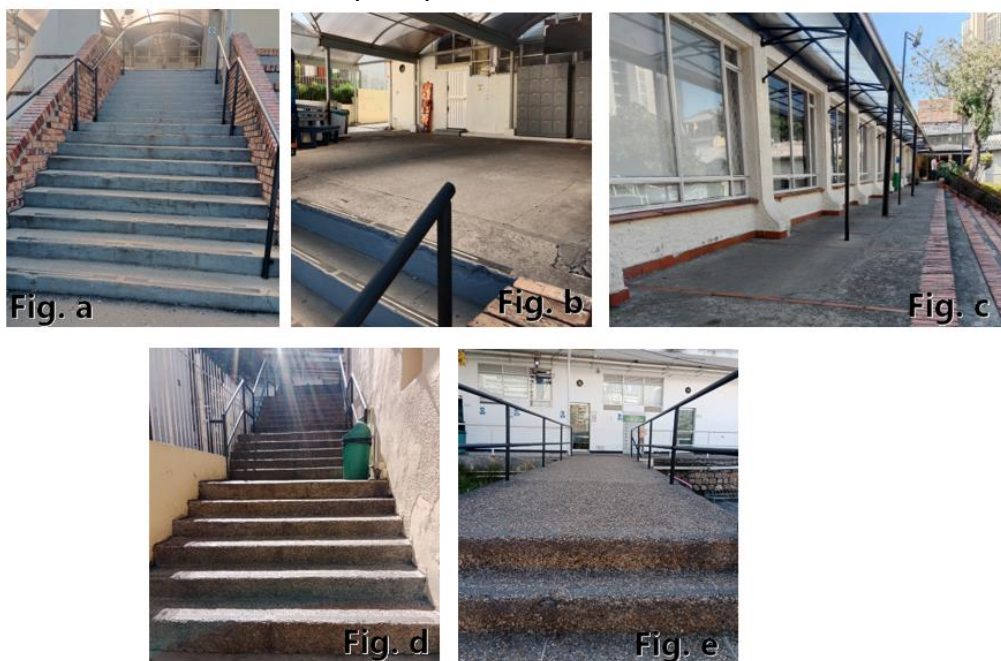
Figura 7.
Escaleras secundarias a las principales UCMC

Nota: a) escalera del polideportivo a la biblioteca; b) espacio frente a la biblioteca; c) pasillo que conduce a varias oficinas; d) escaleras que conducen a los laboratorios; e) pasillo-puente que lleva a los laboratorios. (fotos tomadas en septiembre 2024)

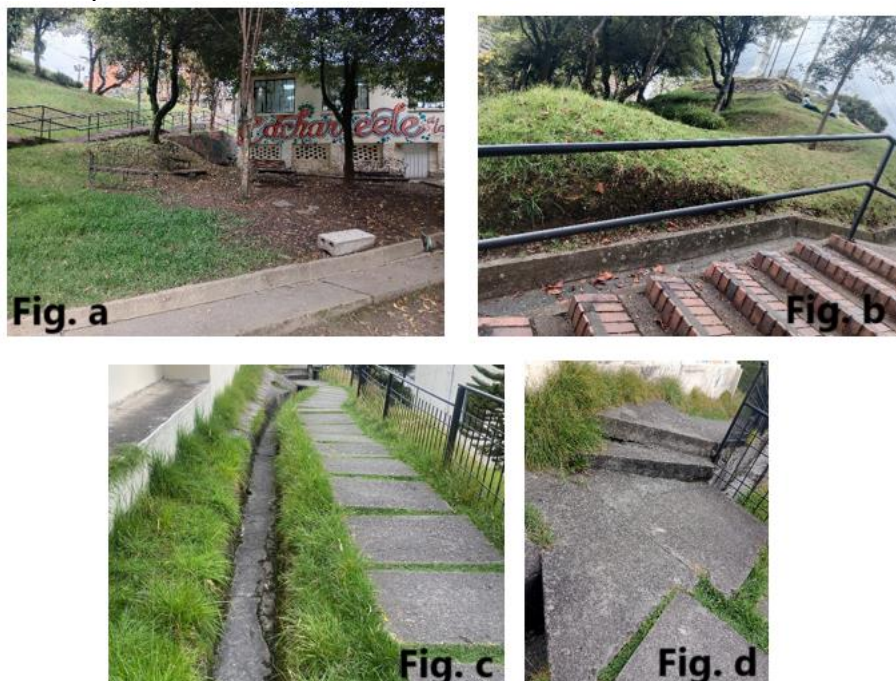
Figura 8.
Acceso a Espacios Verdes en la UCMC

Nota: a) zona verde detrás del Programa de Ciencias Básicas; b) ingreso zona verde cerca de la carrera quinta; c) cuneta y tramos discontinuos pasillo detrás del edificio Simón Bolívar; d) irregularidades en el pavimento pasillo Simón Bolívar. (fotos tomadas en septiembre 2024)

En la imagen 8 deja ver que el recorrido hacia las zonas verdes presenta deficiencias en cuanto a accesibilidad. La falta de zócalos y la estrechez de algunos caminos, junto con un pavimento irregular y con desniveles, incrementan el riesgo de accidentes y limitan el acceso de personas con movilidad reducida. Esto se puede observar en el corredor de la parte posterior de la Facultad de Ciencias Básicas y el Centro de Estudios Pedagógicos e Idiomas donde el pavimento presenta escalones, grietas y desniveles, sin demarca claramente el acceso a la zona verde.

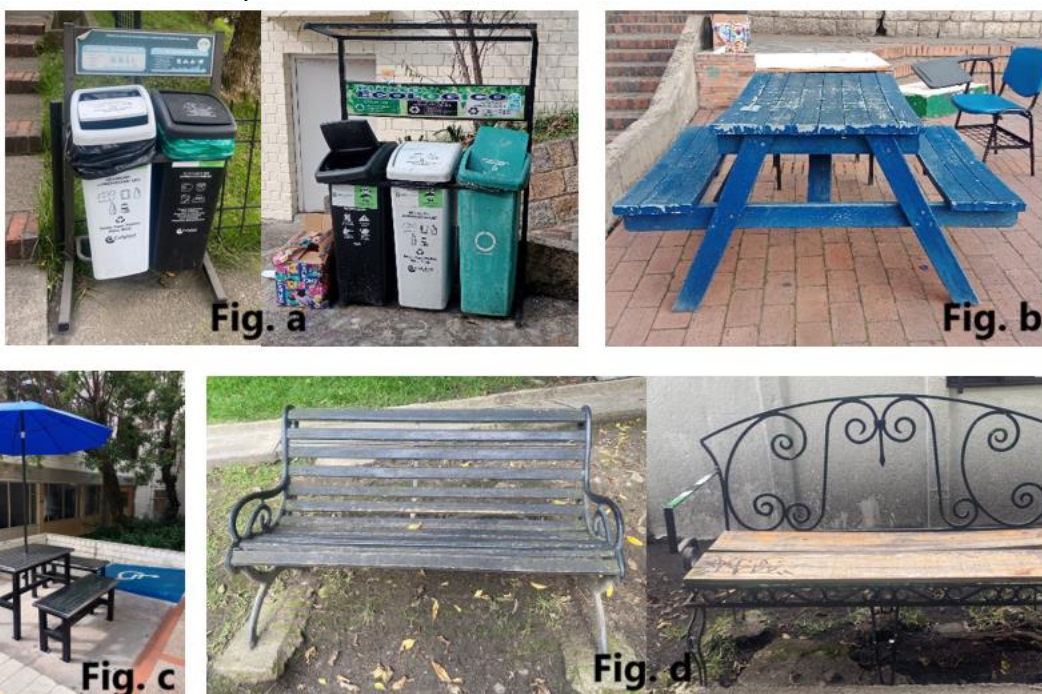
Figura 9.
Mobiliarios de Espacios Abiertos

Nota: a) canecas y puntos ecológicos; b) sillas del parque social entre el edificio la paz y Simón Bolívar; c) sillas con sombrilla frente a recursos educativos; d) sillas al respaldo del Programa de Ciencias Básicas. (fotos tomadas en septiembre 2024)

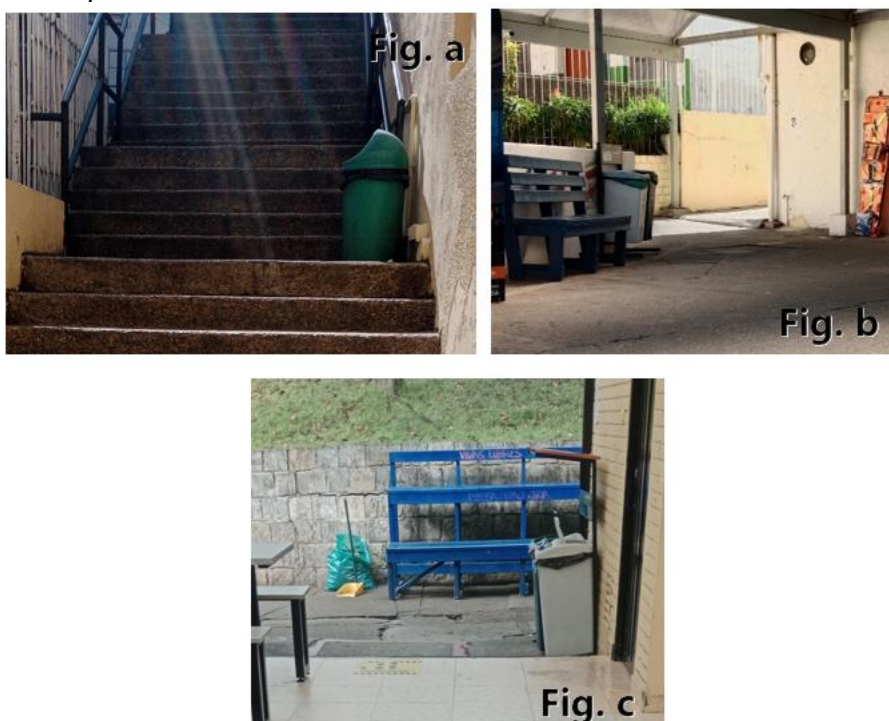
Figura 10.
Canecas disponibles en los itinerarios

Nota: a) caneca en la escalera que va a los laboratorios; b) canecas y mobiliario en el pasillo de la biblioteca; c) canecas en el pasillo al ingreso de la cafetería. (fotos tomadas en septiembre 2024)

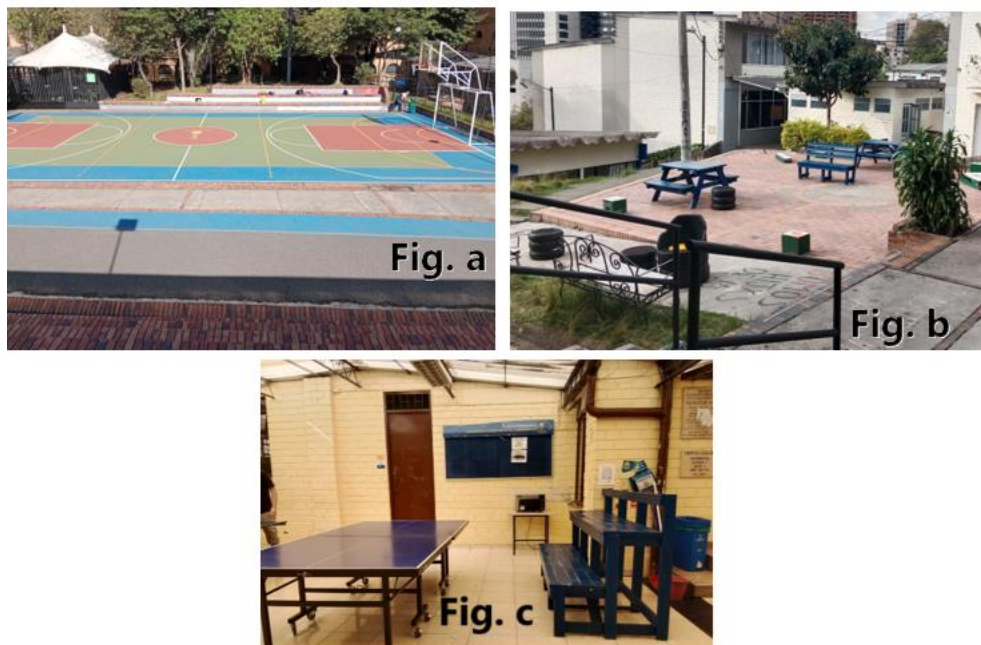
Figura 11.
Áreas sociales UCMC.

Áreas de entretenimiento accesible. La UCMC cuenta con tres espacios destinados al esparcimiento y la interacción social de los estudiantes: el polideportivo, el parque social ubicado entre las facultades de Ciencias de la Salud, Ciencias Sociales y el edificio Colombia, y la cafetería adyacente a las mesas de ping-pong y bolirana frente al edificio de Bienestar Universitario. No obstante, un análisis detallado (figura 11) revela una carencia generalizada de

Nota: a) Polideportivo; b) parque social; c) mesas de ping-pong. (fotos tomadas en septiembre 2024)

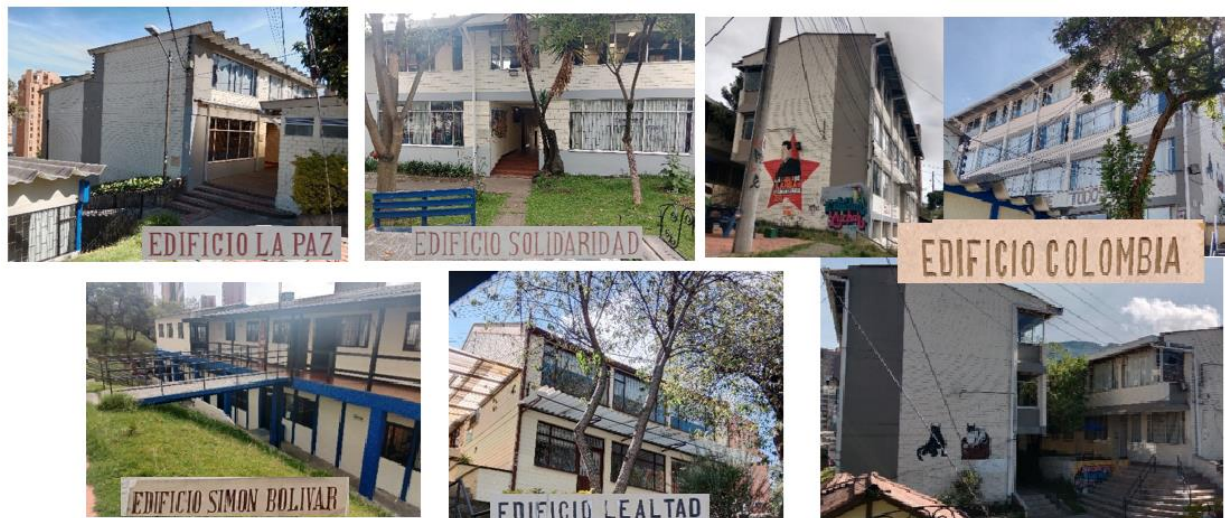
Figura 12.
Principales Edificios de la UCMC

El principal uso de los edificios es para salones, el caso de 3 de ellos se encuentran oficinas como, la facultad de Ciencias de la Salud, en otro la facultad de Ciencias sociales y en el último la unidad de Bienestar Universitario. Aunque todas las entradas presentan el ancho y alto suficientes para el desplazamiento de PcD, la presencia de escalones en todos los accesos constituye una barrera arquitectónica que limita la accesibilidad física a las instalaciones.

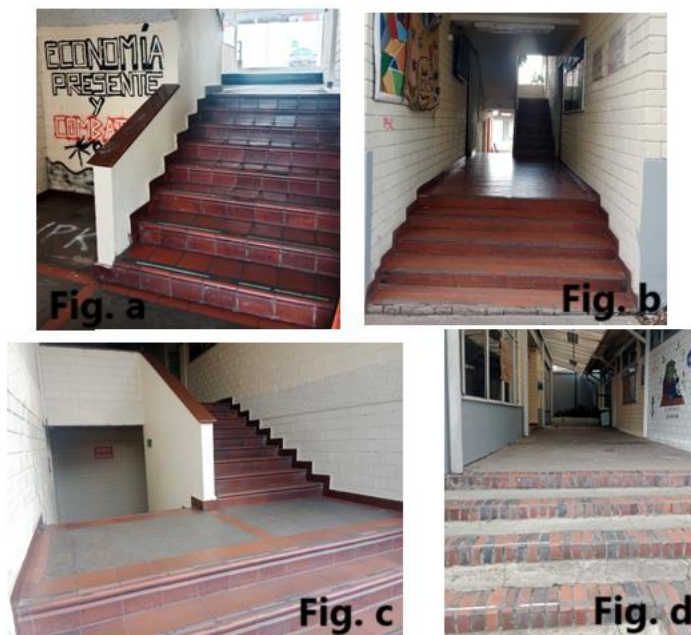
Figura 13.
Escaleras Internas de los Edificios

Nota: a) escalera nivel 1 al 2 edificio Colombia; b) ingreso al edificio Solidaridad; c) ingreso al sótano del edificio Colombia; d) ingreso al edificio la Paz. (fotos tomadas en septiembre 2024)

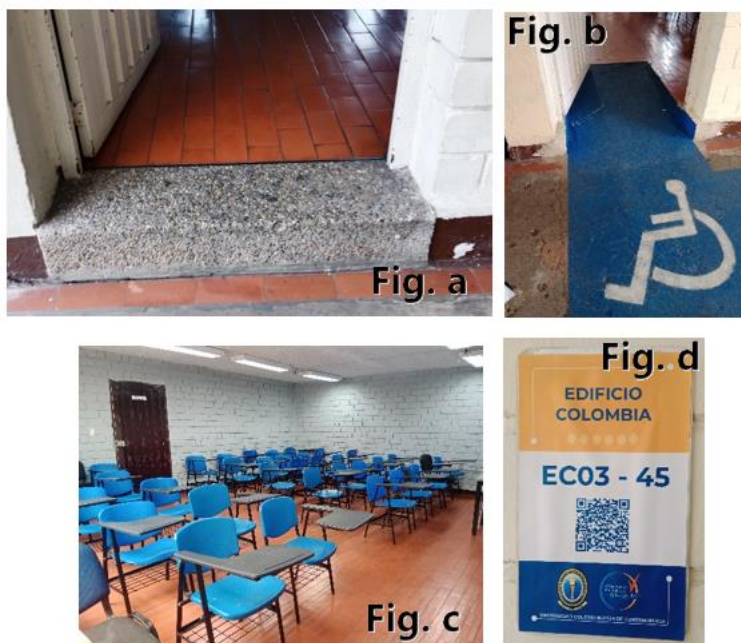
Figura 14.
Salones de los edificios

Nota: a) escalón de ingreso de la mayoría de los salones del primer nivel del edificio Colombia; b) acceso al salón Colombia 04 para PCD; c) salón edificio la paz 01; d) identificación del salón. (fotos tomadas en septiembre 2024)

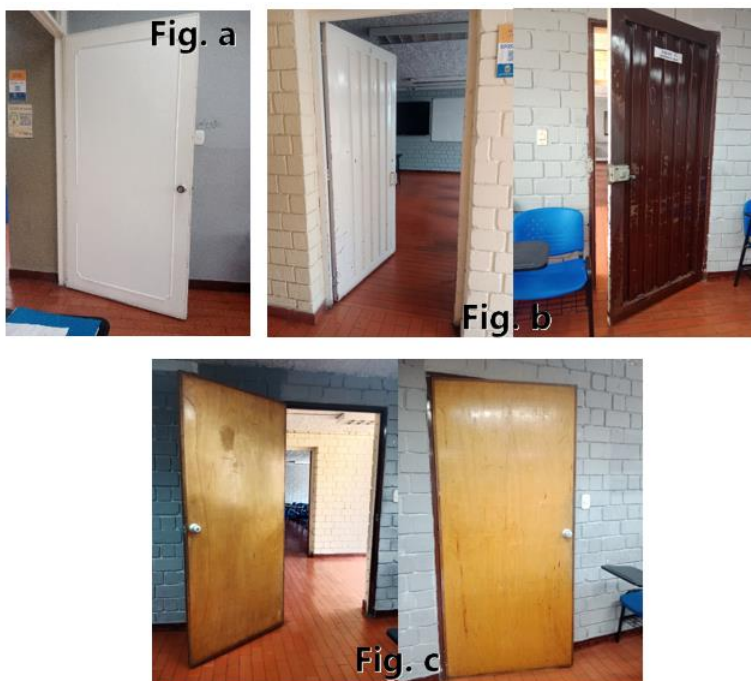
Figura 15.
Puertas de los salones de la UCMC

Puertas de entrada accesibles. Las puertas de los salones de clase no cumplen con las medidas necesarias para permitir el ingreso de una persona usuarias de silla de ruedas ya que tienen medidas de ancho de 90cm y la medida reglamentaria es de 100cm; por otro lado, la mayoría de ellos no se presentan obstáculos que dificulten el ingreso a personas con movilidad reducida y los que lo presentan son un escalón antes del ingreso. El sentido de apertura de la puerta es el adecuado para no impedir o limitar el ingreso de una PcD. (figura 15)

Nota: a) puerta del salón edificio Colombia 09; b) vista interna y externa de la puerta del salón Edificio la Paz 01; c) vista interna y externa de la puerta del salón Edificio la Paz 03. (fotos tomadas en septiembre 2024)

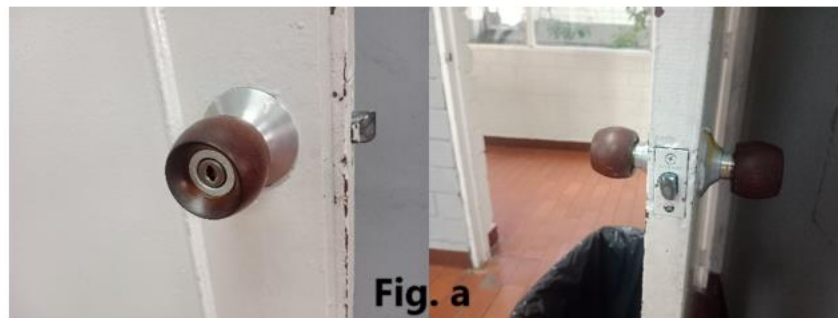
Figura 16.
Cerraduras de los Salones de Clase.

Pestillos, pomos y tiradores accesibles. La mayoría de los salones cuenta con chapas en lugar de pomos como mecanismo de cierre. Sin embargo, estas chapas suelen permanecer con los pasadores insertados, impidiendo el cierre completo de las puertas, por lo tanto, permanecen abiertos todo el tiempo. Además, la altura de las chapas, situada a 100 cm, no cumple con la normativa vigente, que establece una altura mínima de 120 cm (figura 16)

Nota: a) puerta de un salón con cerradura de pomo; b) vista interna y externa de la puerta de un salón con cerradura de chapa; c) altura de la caneca, toma de luz y cerradura. (fotos tomadas en septiembre 2024)

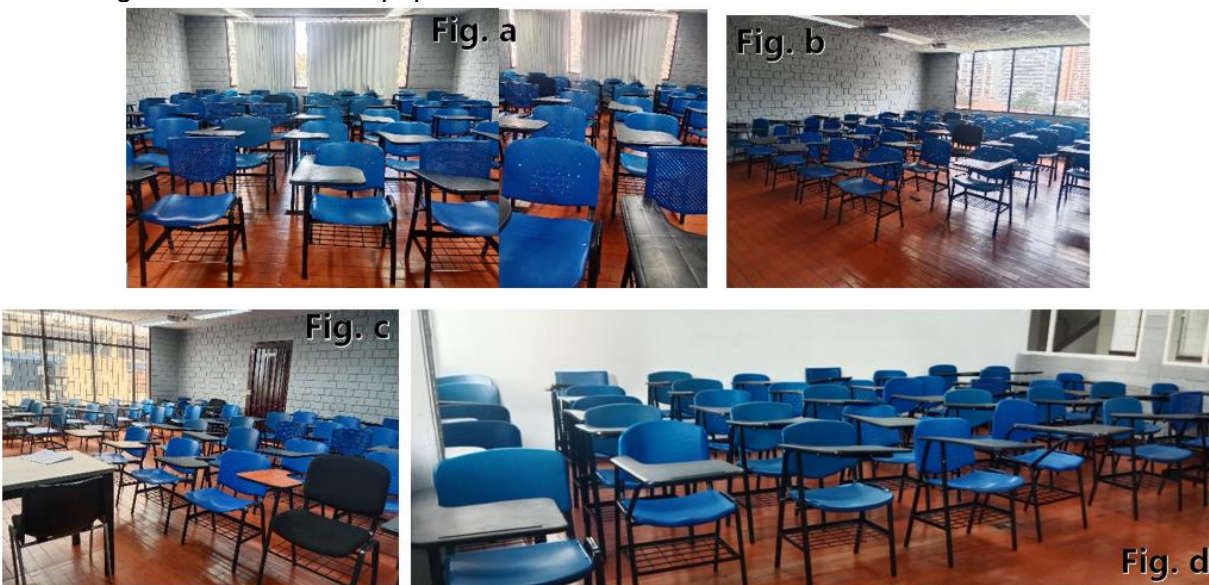
Organizaciones de los pupitres en los salones de la UCMC

Nota: a) salón edificio la paz 04 con 45 pupitres; b) salón edificio la paz 03 con 40 pupitres; c) salón edificio la paz 01 con 41 pupitres; d) salón edificio Colombia 09 con 50 pupitres. (fotos tomadas en septiembre 2024)

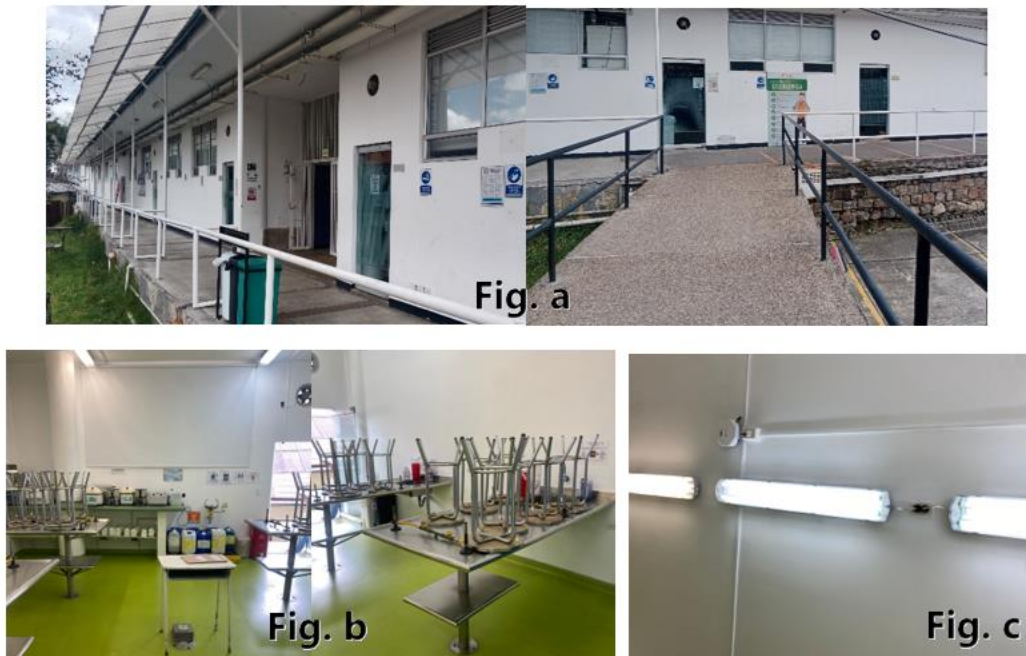
Figura 19.
Área de laboratorios de la UCMC

Nota: a) ingreso y pasillo para el ingreso a los laboratorios; b) laboratorio de biología c) iluminación del laboratorio de biología. (fotos tomadas en septiembre 2024)

Iluminación accesible. La Figura 19 muestra una adecuada distribución de las unidades de luz en el laboratorio, sin evidenciar zonas oscuras, se cuenta con iluminación natural por la presencia de pequeñas ventanas en la parte superior del laboratorio. Sin embargo, estas se cubren con una cortina de blackout que es usada para proyectar presentaciones de la clase y esto obliga a que no haya luz natural y sea necesario mantener prendida la luz artificial durante las prácticas. La pintura de las paredes es blanca brillante, para facilitar el aseo y esta permite una buena visibilidad, sin generar deslumbramiento.

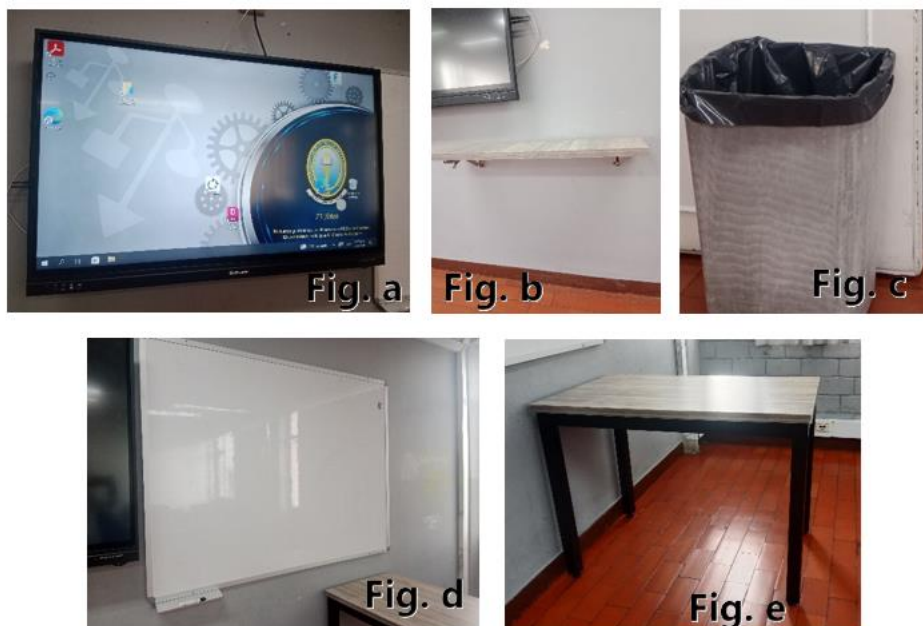
Mobiliario de los salones de clases.

Nota: a) televisor táctil; b) mesón auxiliar; c) caneca; d) tablero de acrílico; e) mesa del profesor. (fotos tomadas en septiembre 2024)

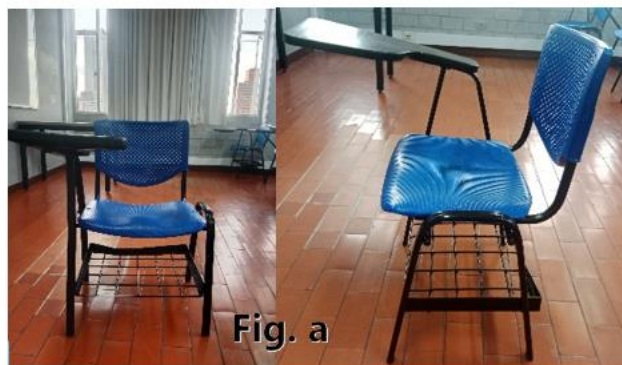
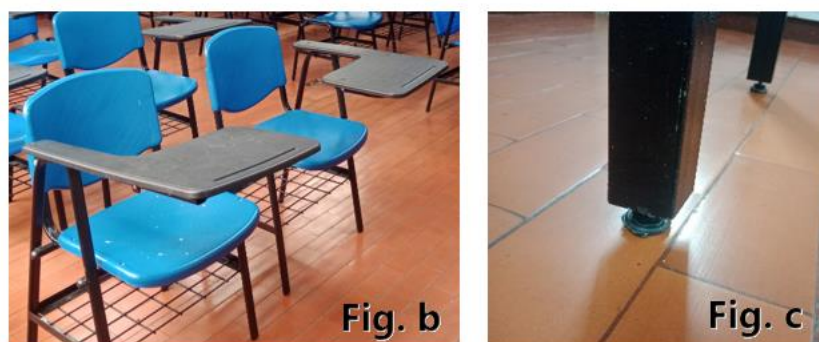
Figura 21.
Pupitres de los salones de la UCMC

Sillas para aulas de clase. Los pupitres son puestos estables y seguros para los estudiantes, el diseño del mismo es cómodo en cuanto a dimensiones; cuenta con sobre para colocar libros debajo de los mismos, no es graduable, pero si funcional y está a la altura adecuada (23 cm) se visualizan en casi todos los salones pupitres para personas ambidiestras y la altura de las sillas está dentro de los valores reglamentarios (45 cm), Sin embargo la altura no es regulable, sino fija lo que presenta una desventaja para personas más altas o con menor estatura que el promedio. El material de las sillas no presenta mayor confort, algunas sillas presentan espuma, pero, la gran mayoría de los pupitres son de plástico rígido. La superficie de descanso, la amplitud y la inclinación del espaldar cumple con los valores sugeridos. (figura 21)

Nota: a) vista frontal y lateral de los pupitres de los salones; b) pupitres para diestros y zurdos; c) mecanismo de graduación de las mesas de los profesores. (fotos tomadas en septiembre 2024)

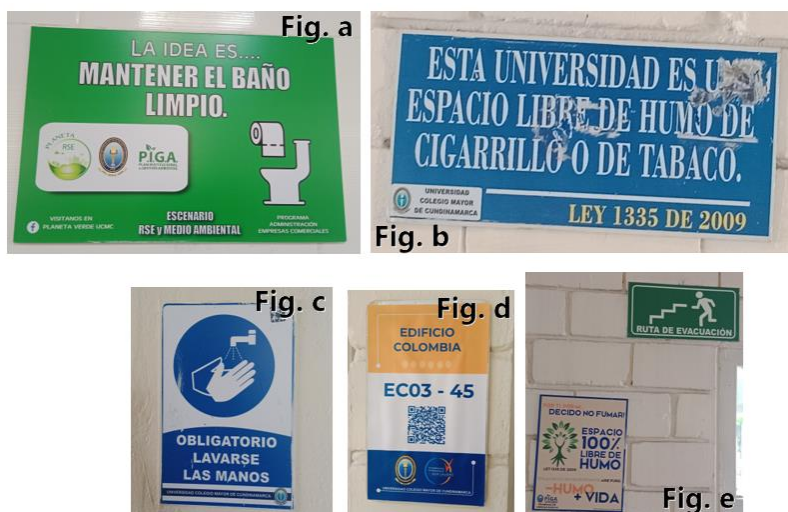
Figura 23.
Algunas señalizaciones de la UCMC

iluminadas, no se cuenta con un plano o una maqueta que permita identificar en donde se encuentra el transeúnte y en donde están ubicadas las principales oficinas y dependencias de la universidad. La señalización presente en los edificios tiene el tipo de letras, símbolos y tamaño adecuados para ser vista a la distancia, desde varios puntos, sin embargo, el color usado para la elaboración de los mismos, en algunos casos no ofrece una adecuada visualización. La señalización disponible no cuenta con señales en relieve para las personas con deficiencias visuales. (figura 23)

Nota: a) indicación en el daño de mujeres; b) señalización de no fumar en el edificio Colombia; c) señalización de lavarse las manos colocado en la pandemia; d) identificación del salón de clases; e) señalización de evacuación. (fotos tomadas en septiembre 2024)

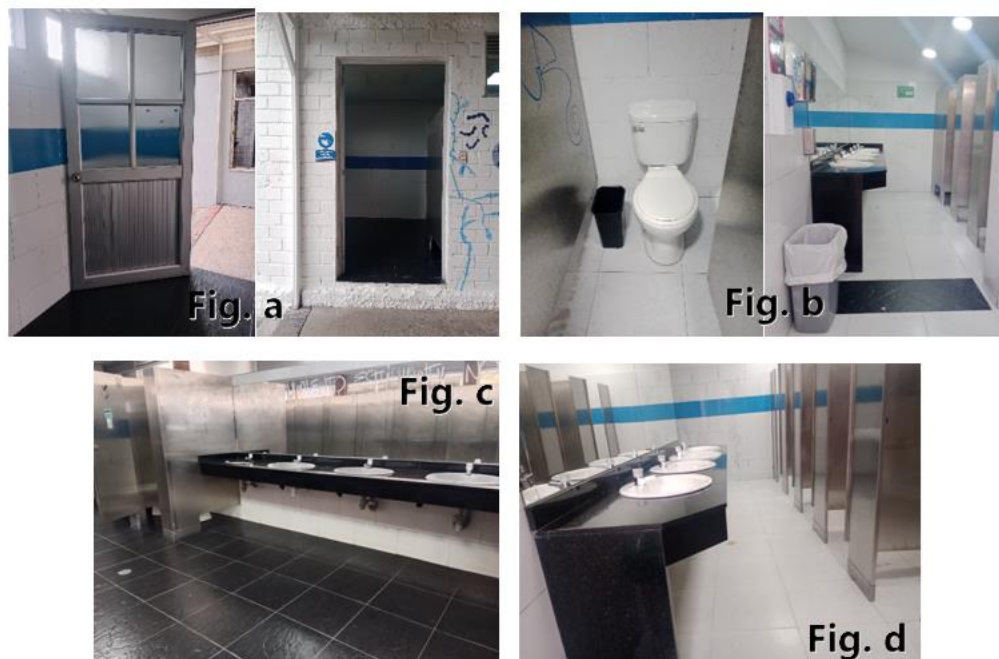
Figura 24.
Servicios sanitarios de la UCMC

Nota: a) ingreso al baño de mujeres lado norte; b) baño de hombres lado sur; c) lavamanos del baño de mujeres lado norte; d) lavamanos y baños de mujeres lado sur. (fotos tomadas en septiembre 2024)

Puertas. Las puertas de ingreso a los sanitarios están permanentemente abiertas y sin obstáculos en la entrada, cuentan con el ancho y la altura suficiente para que personas con necesidades especiales puedan hacer uso de los baños, el sentido de apertura y el ángulo de la puerta cumplen con lo establecido; sin embargo, las puertas presentan dos deficiencias: no son batientes y carecen de señalización. (figura 24)

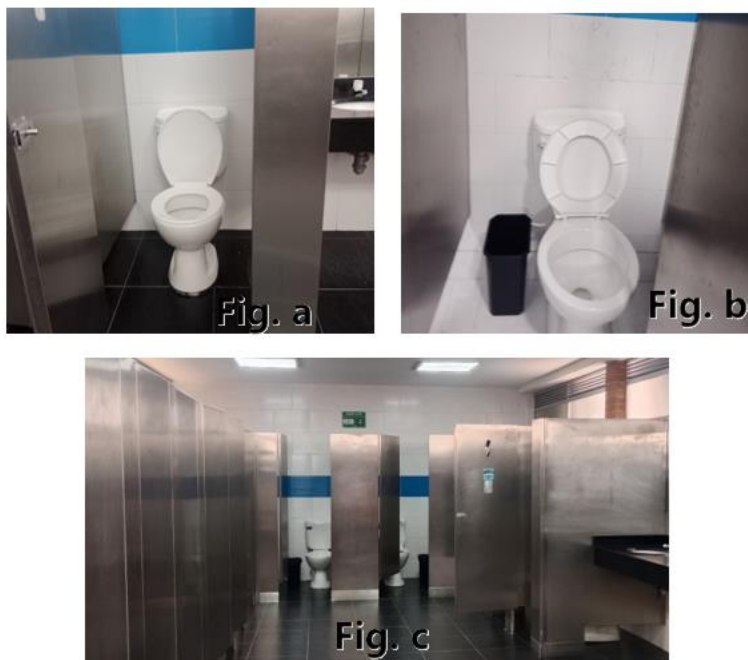
Sanitarios de los baños del a UCMC

Nota: a) baño de mujeres lado norte; b) baño de hombres lado sur; c) panorámica de los baños de mujeres del lado norte. (fotos tomadas en septiembre 2024)

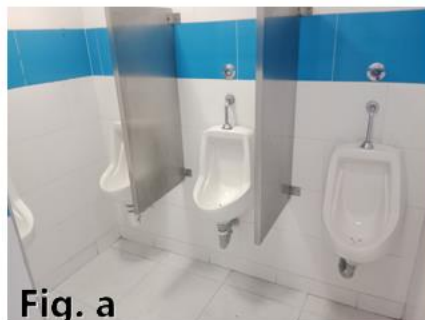
Figura 26.
Urinarios de los baños de hombres

Nota: a) urinarios disponibles en el baño sur (fotos tomadas en septiembre 2024)

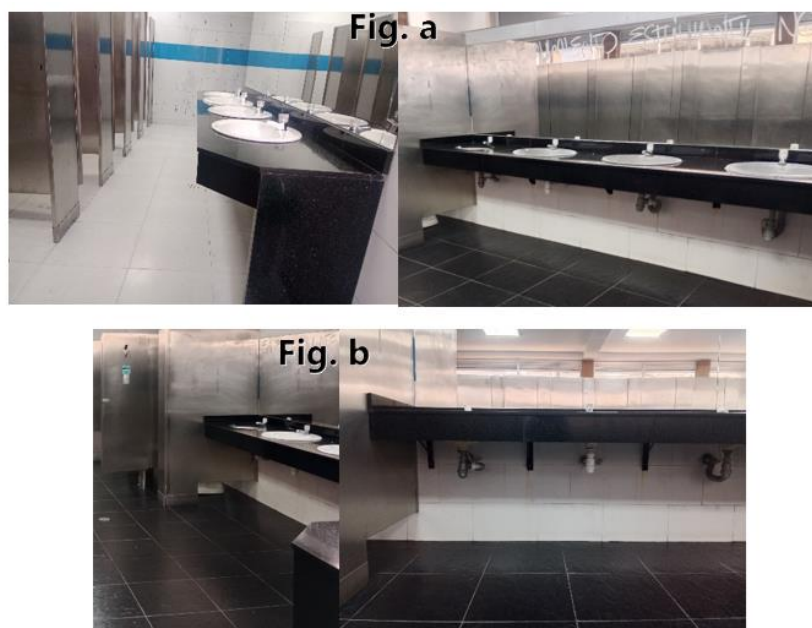
Figura 27.
Lavamanos de los baños de la UCMC

Nota: a) lavamanos de los baños del lado sur; b) lavamanos de los baños del lado norte. (fotos tomadas en septiembre 2024)

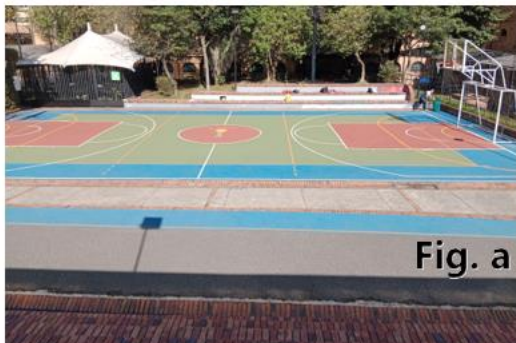
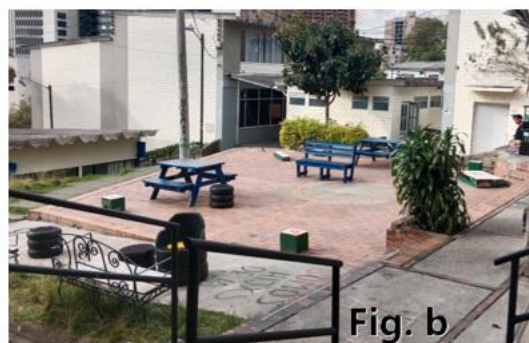
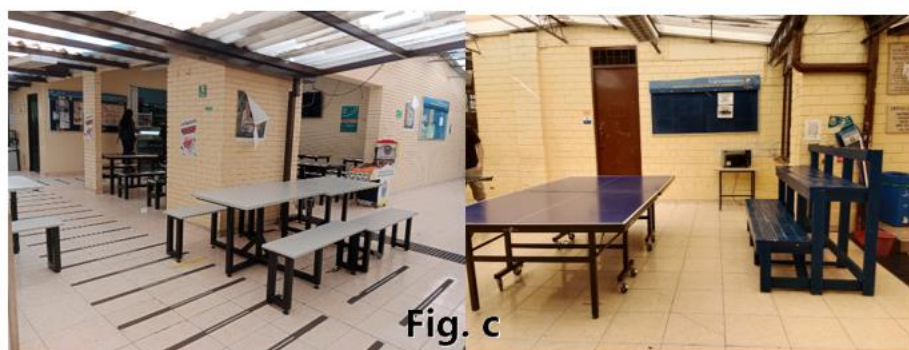
Figura 28.
Áreas sociales y de entretenimiento UCMC

Nota: a) Polideportivo; b) parque social; c) cafetería y mesas de ping-pong. (fotos tomadas en septiembre 2024)

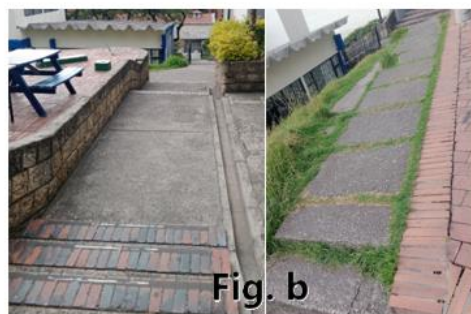
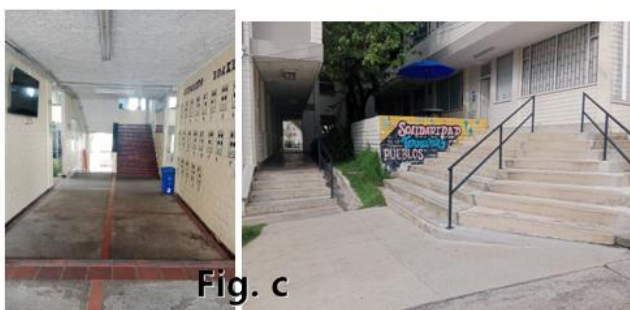
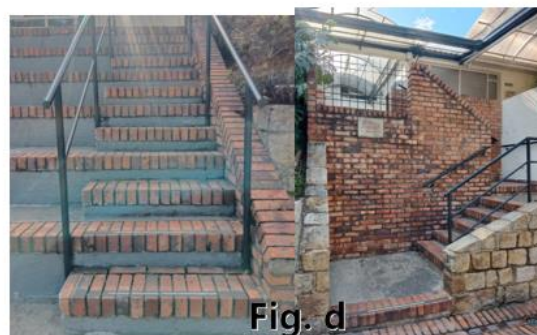
Figura 29.*Itinerarios para las instalaciones deportivas y recreativas*

Nota: a) recorrido o ruta para la cafetería y mesa de ping-pong; b) itinerario para el parque social; c) ingresos al edificio Colombia; d) ingresos para el polideportivo. (fotos tomadas en septiembre 2024)

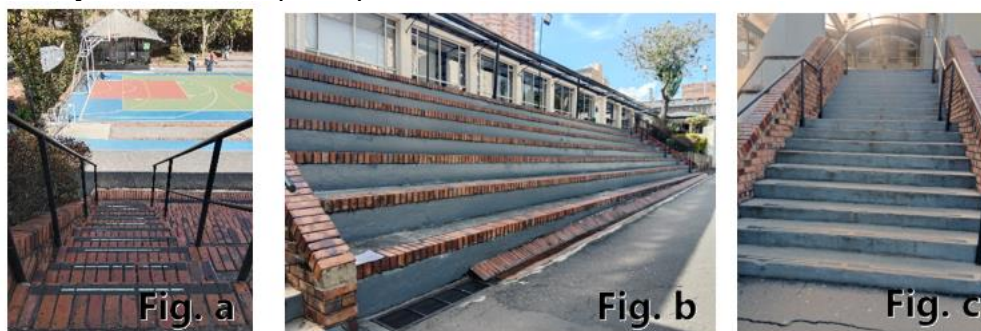
Gradas y escaleras del polideportivo.

Gradas accesibles. El análisis de las gradas del polideportivo (Figura 29) revela una serie de barreras arquitectónicas que limitan significativamente el acceso de personas con movilidad reducida, como la ausencia total de elementos de accesibilidad como rampas o elevadores y espacios reservados para usuarios de sillas de ruedas. En cuanto a las escaleras, estas presentan las siguientes deficiencias: ancho insuficiente (110 cm), dimensiones de huella (32 cm) y contrahuella (20 cm) que generan una pendiente excesiva, tramos que superan los 12 escalones sin descansos intermedios, y falta de señalización adecuada. Si bien se han

Nota: a) escaleras del lado sur que llevan al polideportivo; b) gradas del polideportivo; c) escaleras lado norte que llevan al polideportivo. (fotos tomadas en septiembre 2024)
